Anticimex Överlåtelsebesiktning av småhus - nivå 2

Fastighetsbeteckning: Svärdsfästet 3	
Fastighetsägare: Yvonne Caroline Bergklint & Stefan Dahlkvist	
Fastighetsadress: Torsburgsvägen 3	
Postnummer: 168 55	Ort: Bromma

Besiktningdatum: 2024-02-09	Protokollnummer: 68102521
Temperatur: -5 °C	Väderlek: Snöfall
Tekniker: Roger Pettersson	
E-post: roger.pettersson@Anticimex.se	
Kontor: Stockholm Norr	
Närvarande: Fastighetsägare

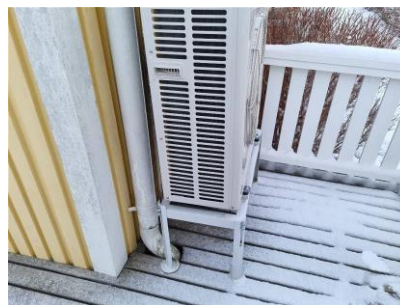
Kondensvatten från luftvärmepumpens utedel leds inte bort från husgrunden.

Detta medför ökad risk för att vatten tränger in i anslutande konstruktioner, vilket i sin tur kan leda till fuktrelaterade skador. Observera att besiktning av byggnadens värmesystem eller värmepumpen inte har ingått i uppdraget.

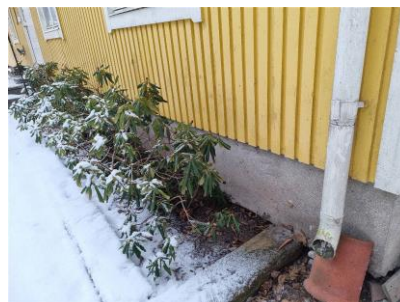
Växter finns i anslutning till byggnaden.

När det finns rabatter och växter nära byggnaden finns risk att fukt stannar kvar i väggarna. Detta kan i sin tur orsaka invändiga fuktskador. Växternas rötter kan också skada grundmuren och sätta dräneringsledningen ur funktion.

Området närmast huset rekommenderas att vara fritt från växtlighet.

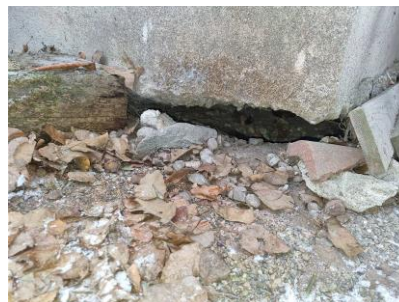
Marken har sjunkit under endel av huset.
Dokumentation om betongplattan är pålad eller inte saknas. Inga sättningar i huset noterades vid besiktningstillfället.
Se. Allmänt

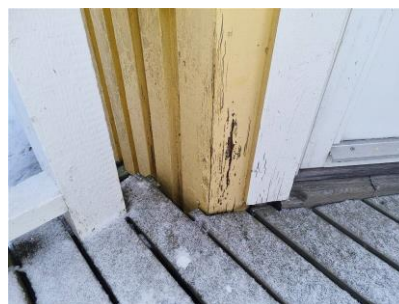
Enstaka panelbrädor har mindre rötskador.
Fasadpanelen är i behov av målning/underhåll.

Fasadbeklädnad och träkonstruktioner där målningsbehov finns riskerar att få fukt- och rötskador på grund av sämre vattenavvisande förmåga. För att öka livslängden på fasadbeklädnaden rekommenderas målning och underhåll. I samband med ommålning rekommenderas att de rötskadade panelbrädorna byts ut.

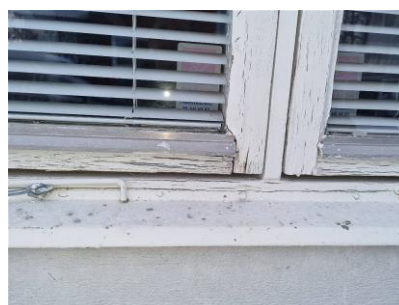
Fönster och dörrar är i behov av målning/underhåll.

Fönster, dörrar och karmar där målningsbehov finns riskerar att få fukt- och rötskador på grund av sämre vattenavvisande förmåga.

För att öka livslängden på fönster och dörrar rekommenderas målning och underhåll.

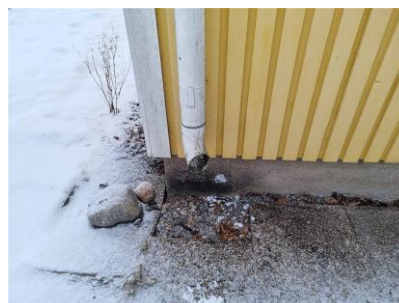
Stuprör är inte anslutet till markledning.

Stuprör som inte är anslutet till markledning kan medföra en ökad fuktbelastning på grundmur/sockel som i sin tur kan leda till fuktrelaterade skador.

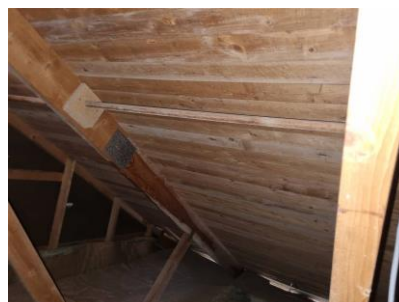
Vid kontroll av vinden uppmättes fuktvärden under kritisk fuktnivå för mikrobiell tillväxt och en normal lukt upplevdes. Det noteras mikrobiell påväxt på underlagstaket, detta bedöms vara äldre från innan FTX-systemet installerades. Det är dock viktigt att regelbundet se över sin vind efter förändringar samt serva FTX-systemet regelbundet. (Se Allmänt)

Fuktkvoten i underlagstak/takbjälkar uppmättes till 10%.

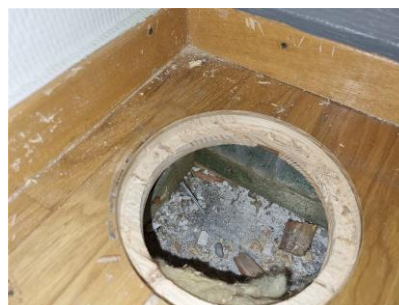
Grundläggningen består av en betongplatta på mark utan underliggande isolering och med ett uppreglat isolerat golv dikt an betongen.

Vid kontroll av konstruktion uppmättes fuktvärden under kritisk nivå för mikrobiell tillväxt och normal lukt upplevdes.

Två stycken provhål gjordes.

I Sovrum 1 uppmättes den relativa fuktigheten till 50%, 13°C och fuktkvoten till 11% i ingjuten regel.

I sovrums 4 uppmättes den relativa fuktigheten till 46%, 4°C och fuktkvoten till 10% i rötskyddsbehandlad ytterväggssyll

Befintlig golvkonstruktion och väggssyllar riskerar att drabbas av fuktskador på grund av naturlig fuktpåverkan. Detta i sin tur kan leda till mikrobiella skador (angrepp av mikroorganismer) som kan resultera i att mikrobiell lukt sprids till boendemiljön. Om väggssyllarna är tryckimpregnerade kan även en kemisk lukt förekomma.

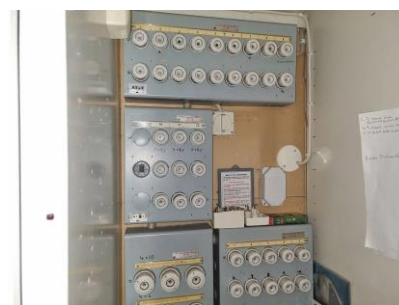
Jordfelsbrytare finns ej.

Det finns inget krav att hus byggda före år 2000 ska ha jordfelsbrytare. Jordfelsbrytaren minskar dock risken för personskador och brand orsakade av elanläggningen.

Kontakta en elektriker för kontroll och åtgärd.

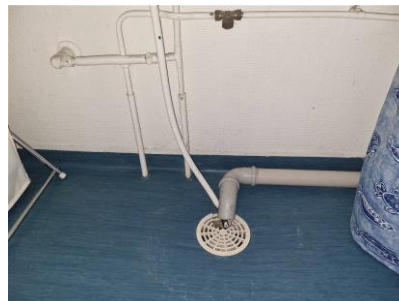
Tvättstugan är frånbyggnadsåret.
- Rörgenomföring finns i golvet.

Eftersom funktionen, som innebär att ytskiktet/tätskiktet ska vara vattentätt, kan vara nedsatt finns en ökad risk att vatten tränger igenom ytskiktet/tätskiktet med vattenskador i omkringliggande konstruktioner som följd.

Fuktindikering i utrymmet gav inga onormala fuktindikationer.

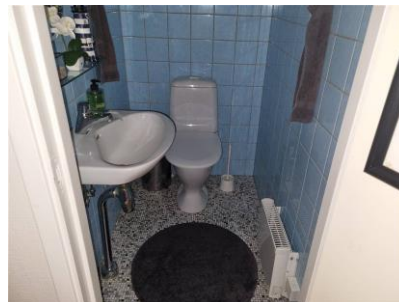
Toaletten har äldre ytskikt/tätskikt.

Risk finns att vid eventuellt läckage att vatten rinner in i omkringliggande konstruktioner med fuktskador som följd.

Fuktindikering i utrymmet gav inga onormala fuktindikationer.

Vid nästa renovering följ gällande branschregler.

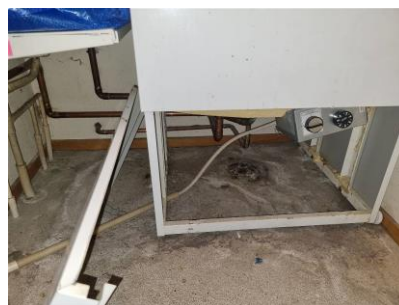
Golvbrunn och tätskikt finns inte i utrymmet.

I denna typ av utrymme bör golvbrunn och tätskikt finnas. Avsaknaden utgör en ökad risk för fuktskador i omkringliggande konstruktioner.

Rekommenderar att installera en vattenvarnare/vattenfelsbrytare.

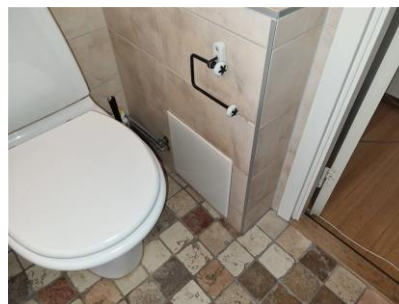
Våtutrymmet har äldre yt-/tätskikt.
 - Rörgenomföring finns i golvet.
 - Rörslits luckan gick inte att öppna vid besiktningstillfället, det noteras att skvallerrör saknas.

Eftersom funktionen, som innebär att ytskiktet/tätskiktet ska vara vattentätt, kan vara nedsatt finns en ökad risk att vatten tränger igenom ytskiktet/tätskiktet med vattenskador i omkringliggande konstruktioner som följd.

Normala fuktvärden indikerades mot klinker/kakel.

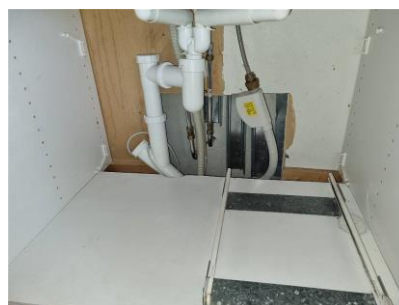
Fuktskydd saknas i diskbänksskåp.

Utan fuktskydd är det svårt att upptäcka läckage från rörledningar. Vatten kan då tränga in i omkringliggande konstruktioner och orsaka fuktskador.

Fuktkontrollen i utrymmet gav inga onormala fuktindikationer.

För att upptäcka eventuella läckage, installera ett fuktskydd. Man kan med fördel även montera en vattenvarnare för att få en indikation på ett eventuellt läckage.
