Besiktningssprotokoll

Anticimex Överlåtelsebesiktning av småhus - nivå 1

Fastighetsbeteckning: Kummelnäs 6:9	
Fastighetsägare: CARL GUSTAVSSON	
Fastighetsadress: Grävlingsbergsvägen 18	
Postnummer: 132 37	Ort: Saltsjö-Boo

Besiktningdatum: 2024-04-11	Protokollnummer: 68207947
Temperatur: +9 °C	Väderlek: Mulet
Tekniker: Peter Scibor	
E-post: peter.scibor@anticimex.se	
Kontor: Stockholm Syd	
Närvarande: Fastighetsägarna Peter Scibor Anticimex

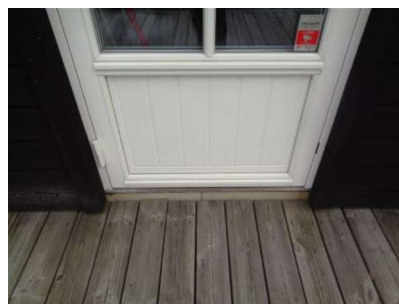
Tröskelbleck saknas under dörr till tvättstugan och saknar uppvik på entredörr.

Avsaknad eller bristfälligt tröskelbleck medför att det finns risk för att vatten kan rinna in och orsaka fuktskador på tröskel och/eller i kringliggande vägg och bjälklag.

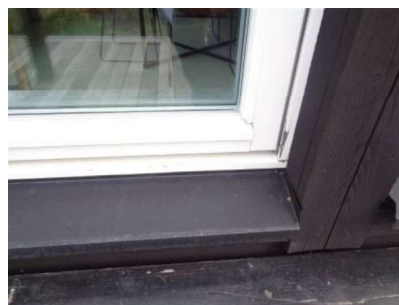
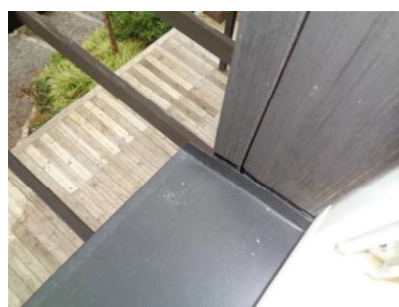
Fönsterbleck är ställvis otäta vid infästningar/uppvik. Mindre underhållsbehov noteras delvis på fönster.

Eftersom fönsterblecken är otäta finns risk att vatten rinner in i väggen vilket i sin tur kan leda till fuktskador i väggkonstruktionen.

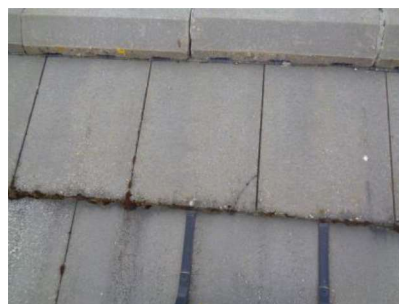
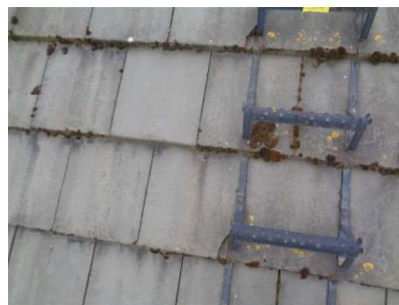
Takpannor är skadade.

Då det förekommer skadade/spruckna takpannor finns det risk för fuktskador på underliggande konstruktioner.

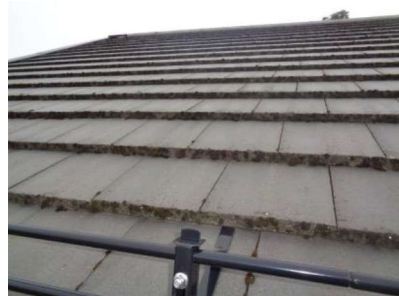
Mosspåväxt finns på takpannor.

Mossa som växer på taket kan leda till att taktäckningen har ett minskat motstånd mot vatteninträngning. Detta i sin tur kan leda till fuktskador på träläkt och takkonstruktionen vilket kan resultera i mikrobiella skador (angrepp av mikroorganismer).

För att öka livslängden på taket rekommenderas att mossan tas bort från takpannorna.

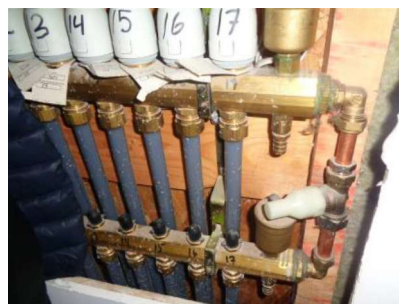
Rörslits saknar vattentät botten.

En rörslits ska ha en vattentät botten och vara försedd med skvallerrör. När det saknas ökar risken för att ett läckage inte upptäcks i tid. Det kan leda till fuktskador i omkringliggande konstruktioner.

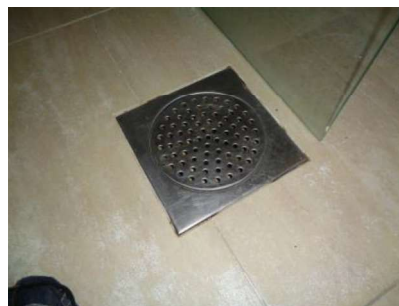
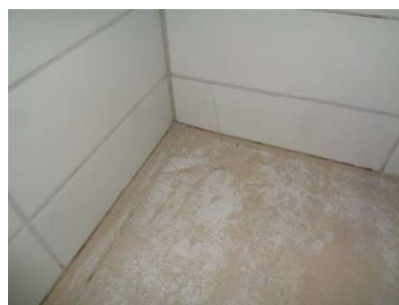
Våtutrymmet har äldre yt-/tätskikt.

Tätskiktsduk sticker delvis fram under klämring i golvbrunnen.
Sprickor finns i kakel/klinker i duschzon med lokalt bomljud i klinkerplatta.
Fogsläpp finns runt golvbrunnens slukrist. Golvlutning undermålig pga plattstorlek.
Dörrtröskel saknas.

Eftersom funktionen, som innebär att ytskiktet/tätskiktet ska vara vattentätt, kan vara nedsatt finns en ökad risk att vatten tränger igenom ytskiktet/tätskiktet med vattenskador i omkringliggande konstruktioner som följd.

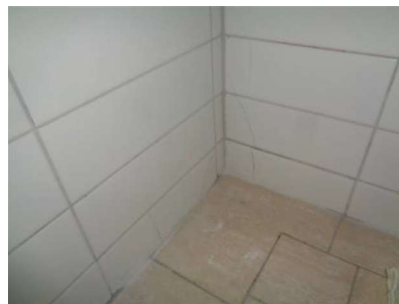
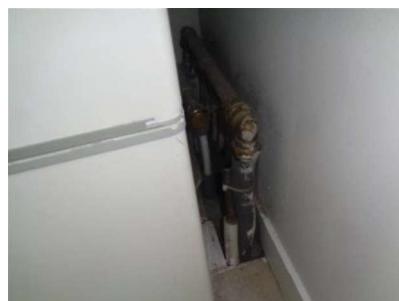
Våtutrymmet har äldre yt-/tätskikt.

Tätskiktsduk sticker delvis fram under klämring i golvbrunnen.
Sprickor finns i kakel i duschen.
Rör genomföringar finns i golv i utrymmet.
Rörslits saknar vattentät botten och skvallerrör.
Dörrtrösklar saknas.
Golvlutning finns lokalt runt golvbrunn annars plant/litet fall på övriga ytor pga plattstorlek.

Eftersom funktionen, som innebär att ytskiktet/tätskiktet ska vara vattentätt, kan vara nedsatt finns en ökad risk att vatten tränger igenom ytskiktet/tätskiktet med vattenskador i omkringliggande konstruktioner som följd.
