Besiktningssprotokoll

Anticimex Överlåtelsebesiktning av småhus - nivå 1

Fastighetsbeteckning: Kummelnäs 6:5	
Fastighetsägare: Anna Stina Vindefjärd	
Fastighetsadress: Grävlingssvågen 1	
Postnummer: 132 37	Ort: Saltsjö-Boo

Besiktningdatum: 2024-06-19	Protokollnummer: 68334828
Temperatur: +15 °C	Väderlek: Klart
Tekniker: Peter Scibor	
E-post: peter.scibor@anticimex.se	
Kontor: Stockholm Syd	
Närvarande: Kontakt per telefon med säljare

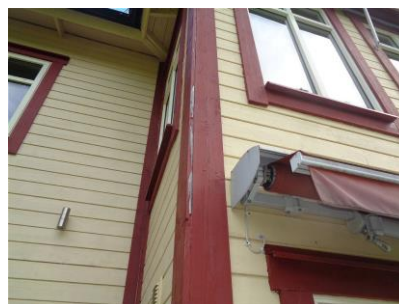
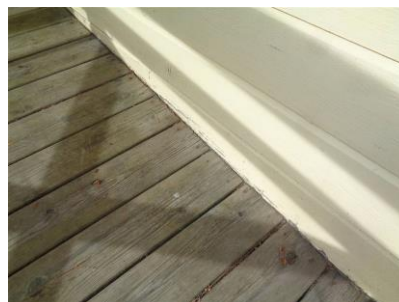
Fasadpanelen/snickerier är delvis i behov av målning/underhåll.

Luftspalt/glipa saknas mellan trallgolv och fasaden.

Fasadbeklädnad och träkonstruktioner där målningsbehov finns riskerar att få fukt- och rötskador på grund av sämre vattenavvisande förmåga. För att öka livslängden på fasadbeklädnaden rekommenderas målning och underhåll.

När glipa/luftspalt saknas finns risk för att skräp/vatten/snö samlas med fuktskador som följd.

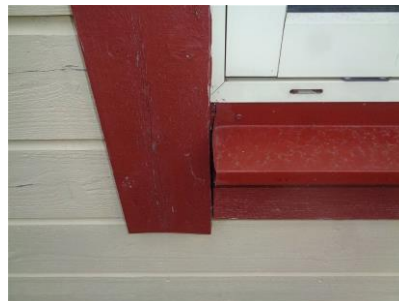
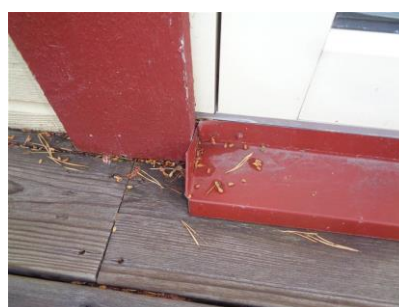
Fönsterbleck/Tröskelbleck är delvis otäta vid infästningar/uppvik.

Eftersom blecken är otäta finns risk att vatten rinner in i väggen vilket i sin tur kan leda till fuktskador i väggkonstruktionen.

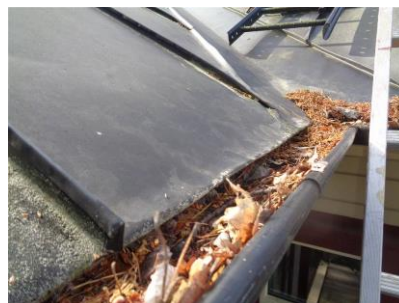
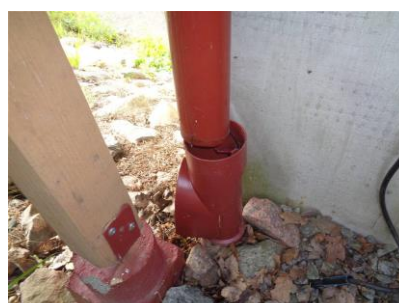
Hängrännor är skräpfyllda.
Stuprör på entresidan är delvis bristfälligt anslutet till markledning.

Eftersom hängrännor noteras med skräp finns risk för fuktskador på fasad och sockel då vatten kan svämma över.

För att förhindra översvämning rekommenderas rensning av hängrännor.

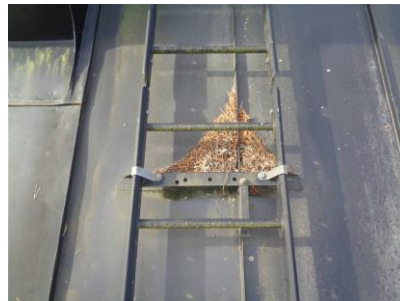
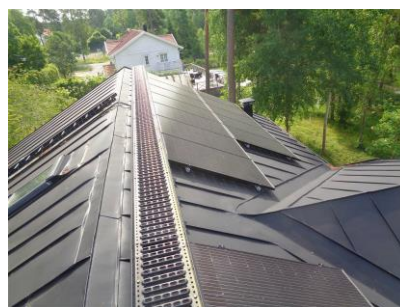
Delvis skräp noteras på taket

Delar av taket är dolt av solpaneler

Rensa taket från skräp

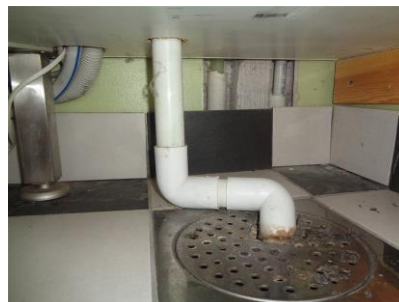
Våtutrymmet har äldre yt-/tätskikt.
Golvbrunnen är placerad för nära vägg.
Rör genomföringar noteras i vägg/golv.

Det finns risk att tätskiktet inte har kunnat anslutas på rätt sätt, vilket kan leda till fuktskador.

Eftersom funktionen, som innebär att ytskiktet/tätskiktet ska vara vattentätt, kan vara nedsatt finns en ökad risk att vatten tränger igenom ytskiktet/tätskiktet med vattenskador i omkringliggande konstruktioner som följd.

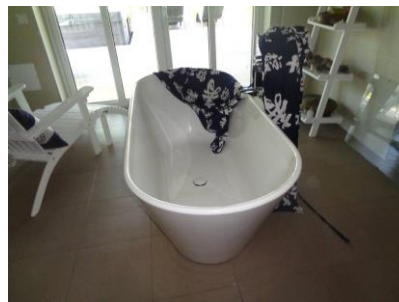
Våtutrymmet har äldre yt-/tätskikt.
Rör genomföring i golv till badkarsbkandare.

Eftersom funktionen, som innebär att ytskiktet/tätskiktet ska vara vattentätt, kan vara nedsatt finns en ökad risk att vatten tränger igenom ytskiktet/tätskiktet med vattensador i omkringliggande konstruktioner som följd.
