Anticimex Överlåtelsebesiktning av småhus – nivå 1

Fastighetsbeteckning: Dalarö 7:15	
Fastighetsägare: Anna Mari Strenghiem Nord	
Fastighetsadress: Baldersvägen 43	
Postnummer: 137 70	Ort: Dalarö

Besiktningdatum: 2020-11-10	Protokollnummer: 65864030
Temperatur: 4°C	Väderlek: Mulet
Tekniker: Peter Scibor	
E-post: peter.scibor@anticimex.se	
Kontor: Stockholm Syd	
Övriga närvarande: Christian Nord säljare

Byggnadsbeskrivning Baldersvägen 43

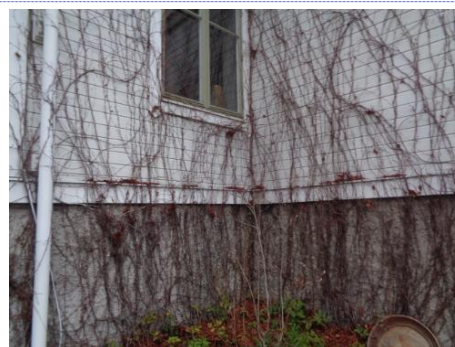
Växter finns i anslutning till byggnaden och delvis på fasaden.

När det finns rabatter och växter nära byggnaden finns risk att fukt stannar kvar i väggarna. Detta kan i sin tur orsaka invändiga fuktskador. Växternas rötter kan också skada grundmuren och sätta dräneringsledningen ur funktion

Marken lutar mot huset på baksidan.

Detta innebär en ökad fuktbelastning mot grunden vilket i sin tur kan orsaka fuktskador i huset.

Området närmast huset rekommenderas att vara fritt från växtlighet.

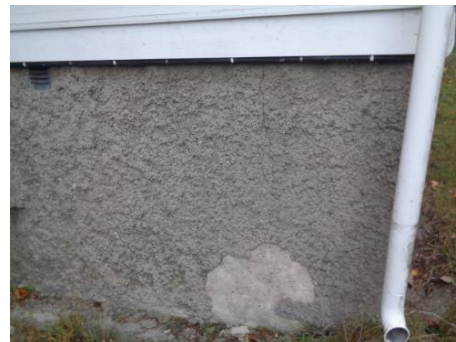
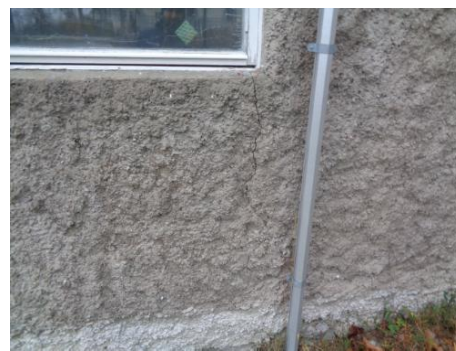
Sprickor, putssläpp finns i sockel.

Vi rekommenderar att kontakt tas med en behörig fackman för en fördjupad undersökning för att bedöma orsak och omfattning.

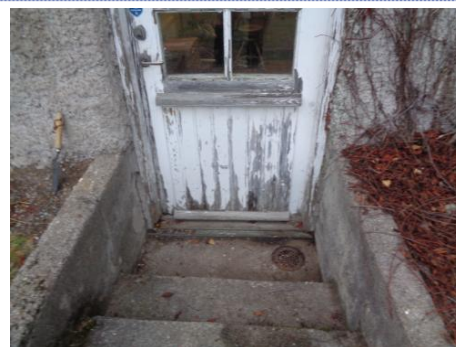
Källardörrar är rötskadade.

De upptäckta skadorna kan bero på olika saker, exempelvis bristfälligt underhåll, målning, skruvar och beslag etc. Vilket ökar att risken för att rötskador uppstår.

Vi rekommenderar att kontakt tas med en behörig fackman för en fördjupad undersökning för att bedöma orsak och omfattning.

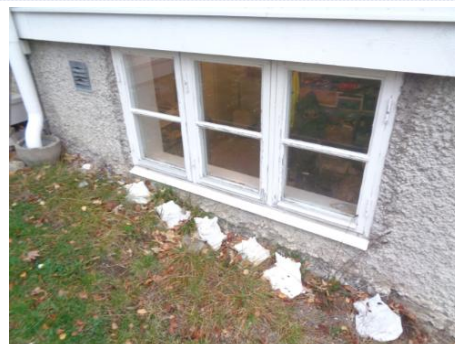
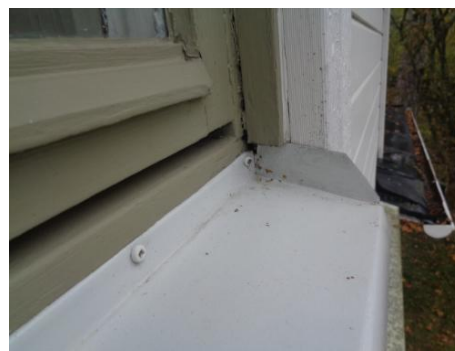
Fönster är i behov av målning/underhåll ställvis.

Fönsterbågar och fönsterkarmar där målningsbehov finns riskerar att få fukt- och rötskador på grund av sämre vattenavvisande förmåga.

För att öka livslängden på fönster rekommenderas målning och underhåll.

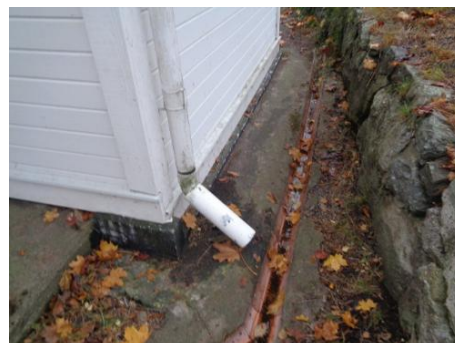
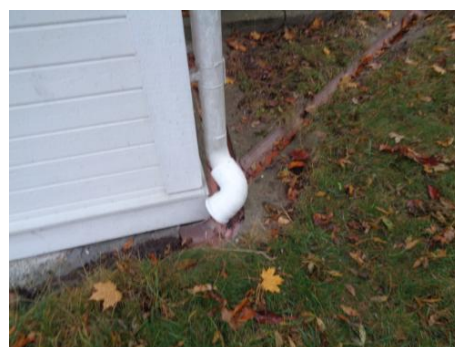
Stuprör är inte anslutet till markledning leds delvis i markrännna.

Stuprör som inte är anslutet till markledning kan medföra en ökad fuktbelastning på grundmur/sockel som i sin tur kan leda till fuktrelaterade skador.

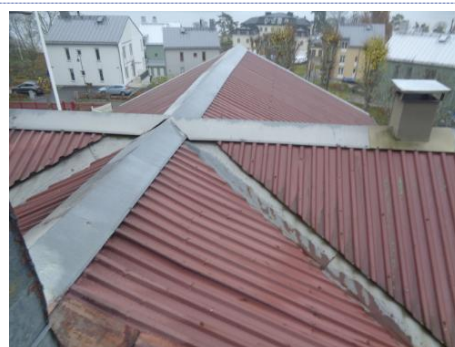
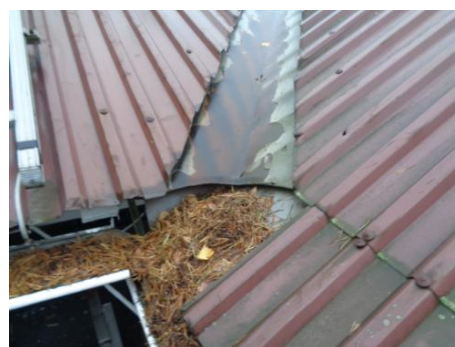
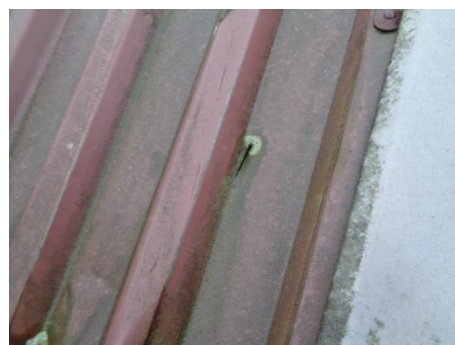
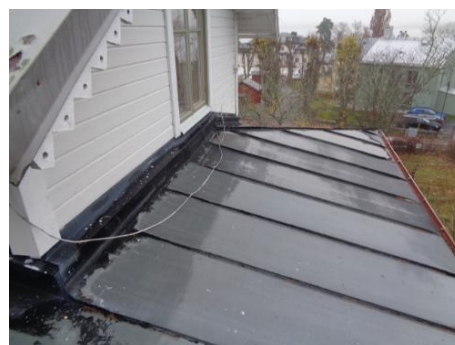
Plåttaken är äldre har delvis otätheter, färg/ rostangrepp och spikar som har krupit ur.

Brister i utvändiga taktäckningen kan leda till att regn- eller smältvatten tränger ner i underliggande takkonstruktion och orsakar fuktrelaterade skador, vilket kan medföra mikrobiella skador (angrepp av mikroorganismer).

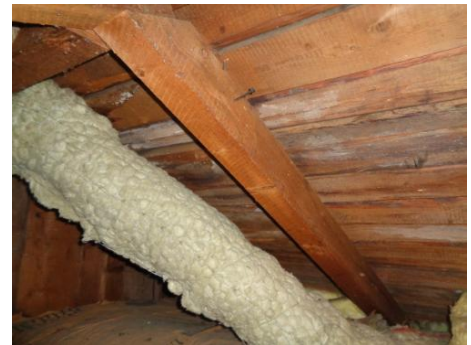
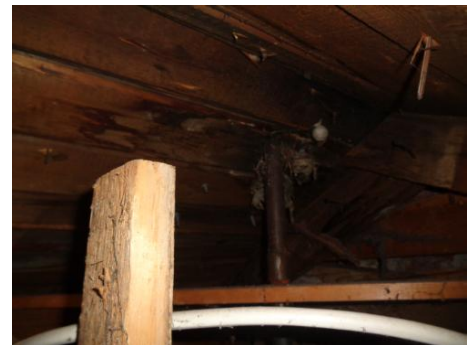
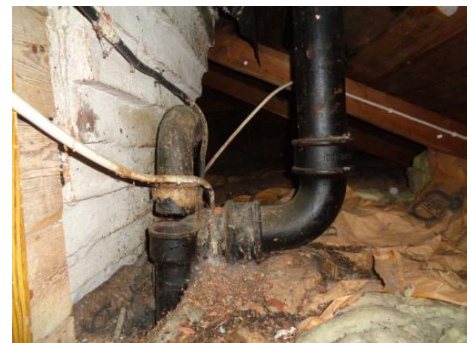
Mikrobiell påväxt/missfärgningar finns på underlagstaket och vid genomföringar/anslutningar. Rör noteras isär.

Detta kan vara ett tecken på att vinden tillförs fukt inifrån bostaden eller ett läckage utifrån.

Vi rekommenderar en fördjupad undersökning för att bedöma orsak och omfattning samt att landgångar anordnas till denna undersökning så hela vinden blir besiktningsbar.

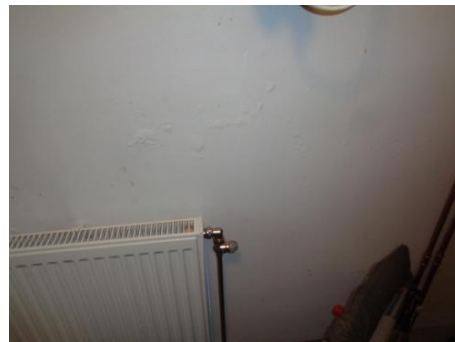
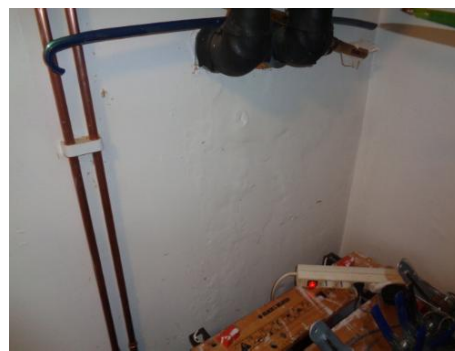
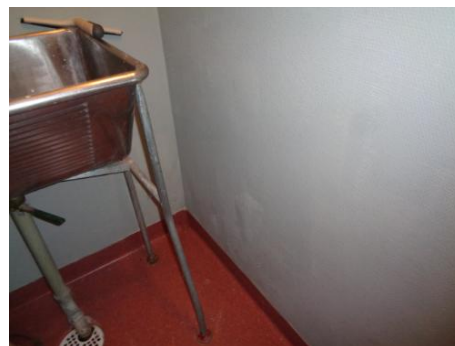
Puts- och färgsläpp finns på ut/invändiga källarväggar.

Puts- och färg som släppt från underlaget invändigt på källarytterväggarna är ett tecken på att källarens utvändiga fuktskydd inte längre fungerar tillfredsställande.

För att åtgärda detta måste källarens utvändiga fuktskydd förbättras. Läs Anticimex faktablad om källare för tips och råd.
