# Besiktningssprotokoll

Anticimex Överlåtelsebesiktning av småhus – nivå 1

Fastighetsbeteckning: Rosenalven 8	
Fastighetsägare: Per Sören Johansson	
Fastighetsadress: Bröderna Grimms Väg 16	
Postnummer: 167 63	Ort: Bromma

Besiktningdatum: 2021-09-07	Protokollnummer: 66468779
Temperatur: 16°C	Väderlek: Molnigt
Tekniker: Nicklas Larsson	
E-post: nicklas.larsson@anticimex.se	
Kontor: Stockholm Norr	
Övriga närvarande: Fastighetsägare

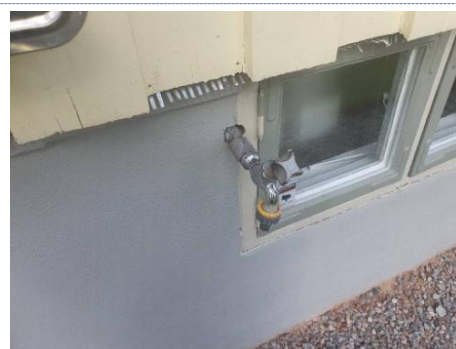
Då altanen döljer del av sockeln är den inte besiktigad tillfullo. Av det som är besiktigat av sockeln så noteras  
- vattenutkastaren är inte frostsäker

När vattenutkastaren inte är frostsäker ökar risken för att den ska frysa sönder och orsaka vattenskada. (avstängningskran finns på insidan)

Byt till självdränerande vattenutkastare vilket innebär att den är frostsäker.

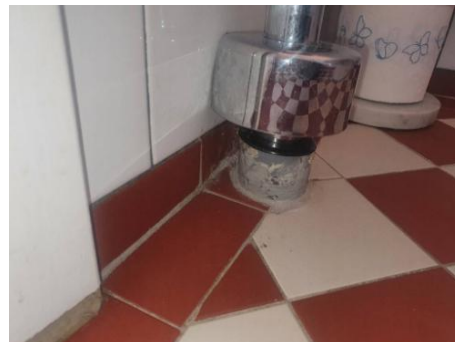
Avloppsstos finns för nära vägg/ golv.

Det finns risk att tätskiktet inte har kunnat anslutas på ett rätt sätt, vilket kan leda till fuktskador.
