Anticimex Överlåtelsebesiktning av småhus – nivå 1

Fastighetsbeteckning: Målaren 11	
Fastighetsägare: Claes Andreas Andersson	
Fastighetsadress: Sturevägen 32	
Postnummer: 182 74	Ort: Stocksund

Besiktningdatum: 2022-05-12	Protokollnummer: 66922048
Temperatur: 8°C	Väderlek: Klart
Tekniker: Fredrik Carlsson	
E-post: fredrik.carlsson@anticimex.se	
Kontor: Stockholm Norr	
Övriga närvarande: Ingen under besiktningen.

Byggnadsbeskrivning Sturevägen 32

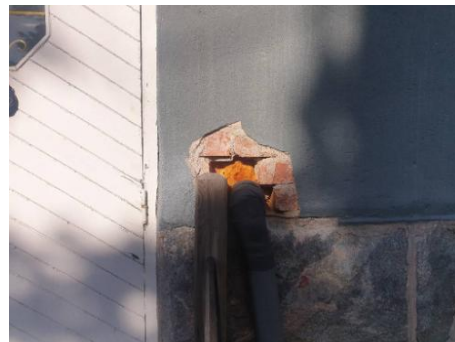
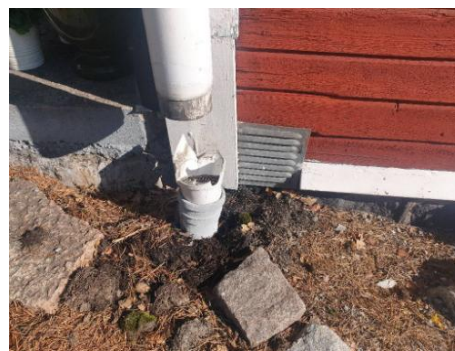
Utvändigt / Sockel

Sprickor, otätheter och lågt sittande ventiler noteras.

Detta kan leda till fukt- och frysskador i konstruktionen.

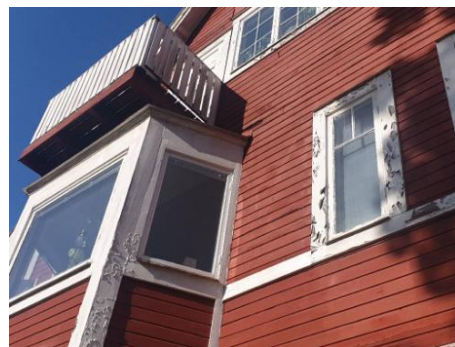
Utvändigt / Fasad

Rötskador finns i fasadpanelen. Skada finns bla ovan burspråket på gavel. övriga delar har ett underhållsbehov.

Rötskador i fasaden är ett tecken på bristande fuktskydd/hög fuktpåverkan, som även kan leda till fuktrelaterade skador i bakomliggande konstruktioner.

En fördjupad undersökning rekommenderas, kontakt med snickare och målare för bedömning av rötskadornas omfattning samt åtgärd.

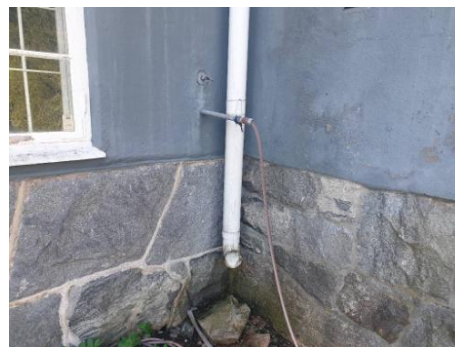
Vattenutkastaren är inte frostsäker.

När vattenutkastaren inte är frostsäker ökar risken för att den ska frysa sönder och orsaka vattenskada.

Byt till självdränerande vattenutkastare vilket innebär att den är frostsäker.

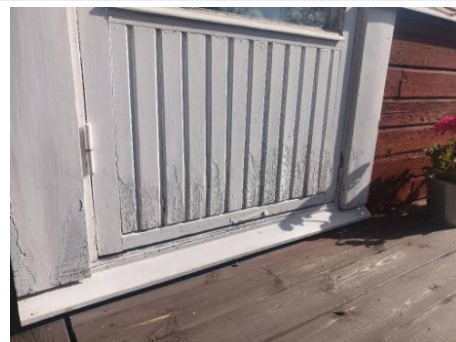
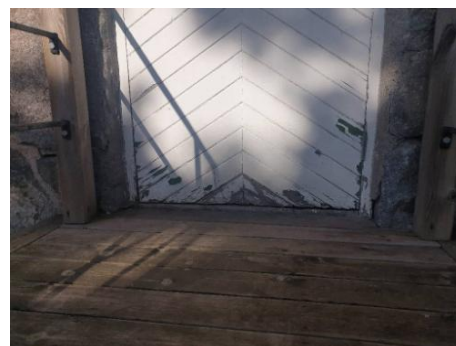
Utvändigt / Dörrar

Dörr har färgsläpp och torrsprickor.

Dörrar där målningsbehov finns riskerar att få fukt- och rötskador på grund av sämre vattenavvisande förmåga.

För att öka livslängden på dörr rekommenderas målning och underhåll.

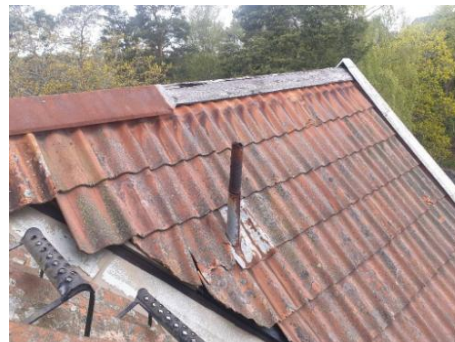
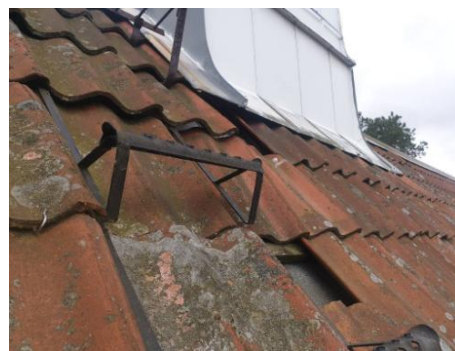
Utvändigt / Tak

Yttertaket är äldre med flertalet brister.

- Skadade/spruckna takpannor. Läkten bedöms vara påverkad på dessa delar.
- Rostiga plåtar och avsaknad av plåtar
- Taksäkerheten är bristfälligt.

Taket är avsynat från marken och via takfönster.

Då det finns brister i den utvändiga taktäckningen, rekommenderas att en takläggare/ plåtslagare kontaktas för en kontroll av taket. Man bör fastställa omfattning och åtgärder av dom brister som finns. Detta omfattar hela yttertaket och intilliggande konstruktion.

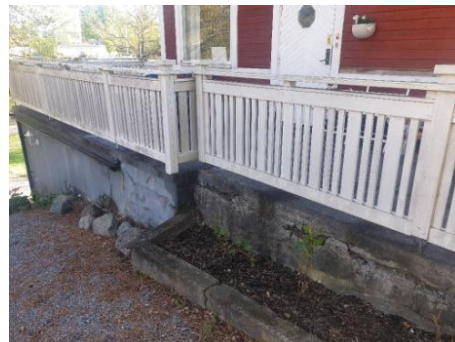
Utvändigt / Terrass vid entré och underliggande förråd

Fuktrelaterade skador finns på terrassen och underliggande förrådet.

En fördjupad undersökning rekommenderas för att fastställa orsak och omfattning samt lämplig åtgärd.

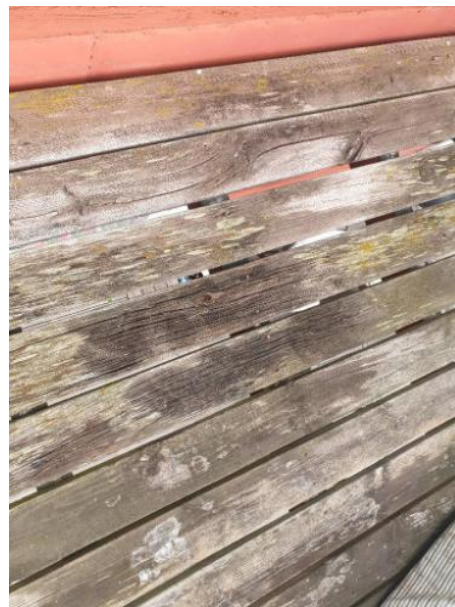
Utvändigt / Balkong baksida och gavel

Balkongräcke och träkonstruktioner är i behov av målning/underhåll.

-Golvet bör ses över innan man använder balkongen.

Balkongräcke och träkonstruktioner där målningsbehov finns riskerar att få fukt- och rötskador på grund av sämre vattenavvisande förmåga.

En fördjupad undersökning rekommenderas, kontakt med snickare och målare för bedömning av omfattning samt åtgärd.

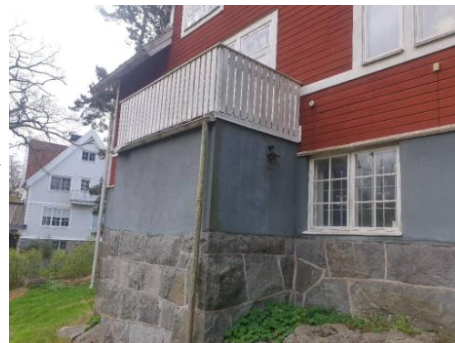
Utvändigt / Balkong framsida

Balkongen är en så kallad underbyggd och låglutande balkong. På balkongen ligger det en trall. Tätskiktet har ej gått att besiktiga.

Underbyggda och låglutande balkonger är riskkonstruktioner för mikrobiella skador och läckage då yt/tätskiktet bland annat nyttjas för gångbelastnings samt på grund av liten/dålig avrinning. För denna typ av konstruktion är det viktigt med noggrant underhåll i form av rengöring/rensning samt byte av yt-/tätskikt i förebyggande syfte då läckage är svåra att upptäcka i tid

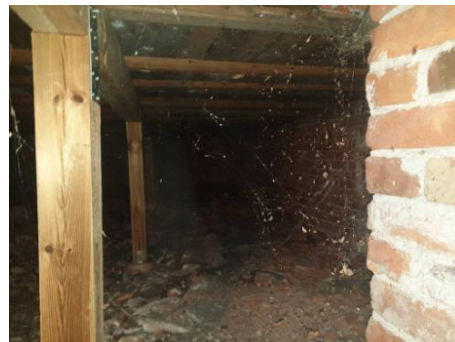
Utvändigt / Krypgrund

Krypgrunden har fuktrelaterade skador.

-Mycket saker i utrymmet.

-Organiska material som har kontakt mot marken är synligt påverkade av markfukten.

Konstruktioner av organiskt material som ligger mot betong eller berg, är en känslig konstruktion ur fuksynpunkt. Markfukt kan transporteras genom betongplattan eller via berget och vidare in i konstruktionen och bidra till mikrobiell tillväxt med mikrobiell lukt som möjlig följd.

Vi rekommenderar en fördjupad undersökning för att bedöma orsak och omfattning.

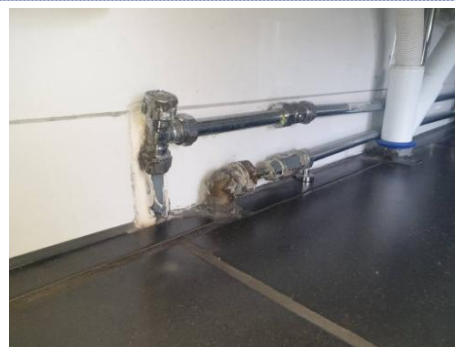
Övre plan / Dusch/tvätt

Brister och avvikelser noteras i utrymmet

- Felaktigt anslutet tätskikt mot golvbrunnen(purus)
- Bristfälligt fall på delar av golvet
- Rör genomföringar i golv/väggvinkel

Eftersom funktionen, som innebär att ytskiktet/tätskiktet ska vara vattentätt, kan vara nedsatt finns en ökad risk att vatten tränger igenom ytskiktet/tätskiktet med vattenskador i omkringliggande konstruktioner som följd.
