Anticimex Överlåtelsebesiktning av småhus – nivå 1

Fastighetsbeteckning: Sparkassan 3	
Fastighetsägare: Käte Björk	
Fastighetsadress: Delägargatan 24	
Postnummer: 120 47	Ort: Enskede Gård

Besiktningdatum: 2022-02-02	Protokollnummer: 66752163
Temperatur: -5°C	Väderlek: Halvklart
Tekniker: Mikael Modén	
E-post: mikael.moden@anticimex.se	
Kontor: Stockholm Syd	
Övriga närvarande: Christian Lippich.

Byggnadsbeskrivning Delägargatan 24

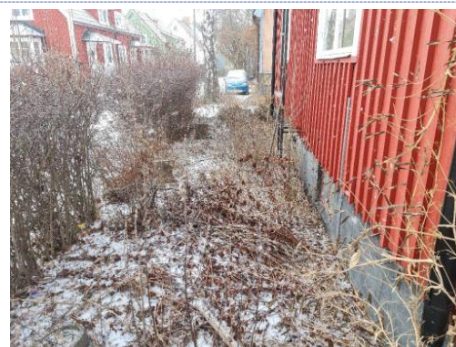
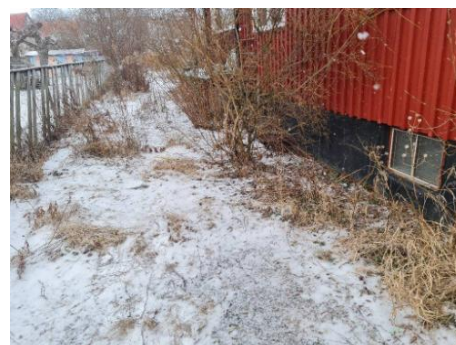
Marken lutar mot huset.

Detta innebär en ökad fuktbelastning mot grunden vilket i sin tur kan orsaka fuktskador i huset. Se allmänt källare.

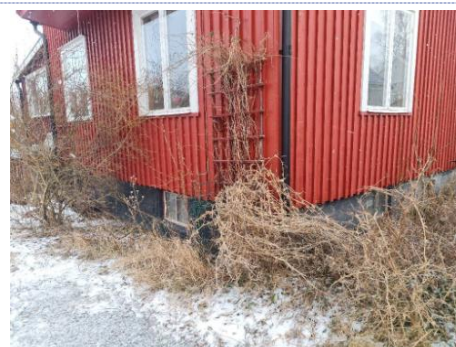
Växter finns i anslutning till byggnaden.

När det finns rabatter och växter nära byggnaden finns risk att fukt stannar kvar i väggarna. Detta kan i sin tur orsaka invändiga fuktskador. Växternas rötter kan också skada grundmuren och sätta dräneringsledningen ur funktion. Se allmänt källare.

Området närmast huset rekommenderas att vara fritt från växtlighet.

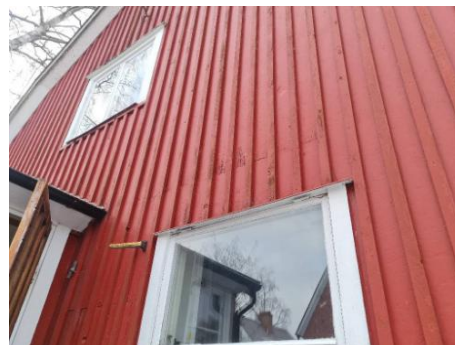
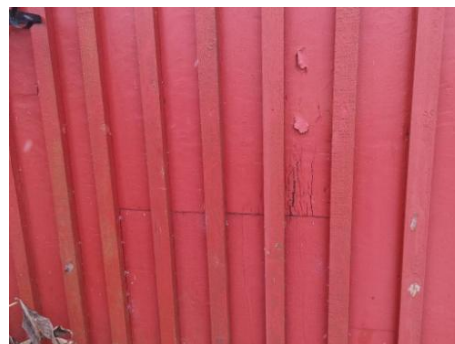
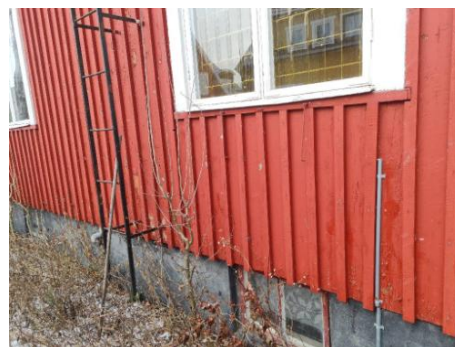
Fasadpanelen är i större behov av målning/underhåll.
Rötskador förekommer i paneler.

Fasadbeklädnad och träkonstruktioner där målningsbehov finns riskerar att få fukt- och rötskador på grund av sämre vattenavvisande förmåga.

Kontakta fackman för vidare kontroll och åtgärdsförslag.

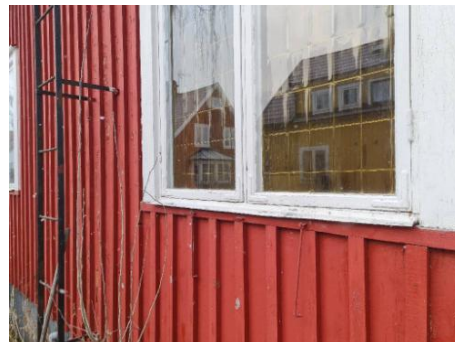
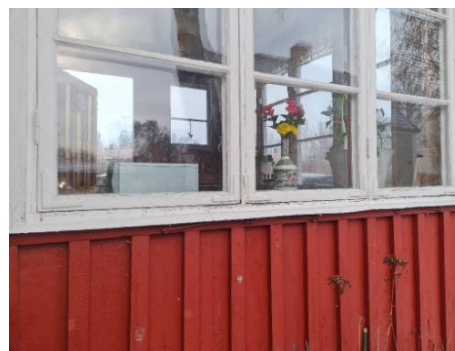
Flera fönster är i behov av målning/underhåll.

Fönsterbågar och fönsterkarmar där målningsbehov finns riskerar att få fukt- och rötskador på grund av sämre vattenavvisande förmåga.

För att öka livslängden på fönster rekommenderas målning och underhåll.

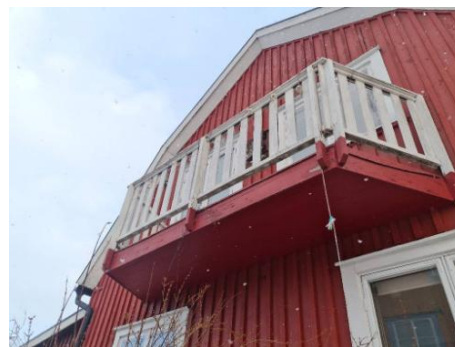
Balkongräcke och träkonstruktioner är i behov av målning/underhåll.

Balkongräcke och träkonstruktioner där målningsbehov finns riskerar att få fukt- och rötskador på grund av sämre vattenavvisande förmåga.

För att öka livslängden på balkongen rekommenderas målning och underhåll.

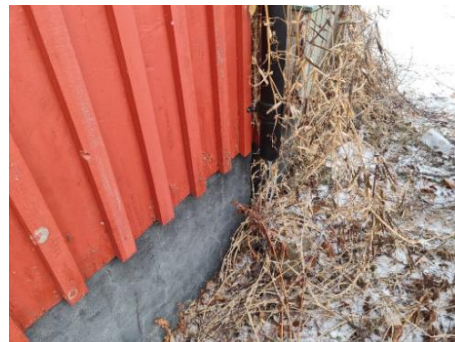
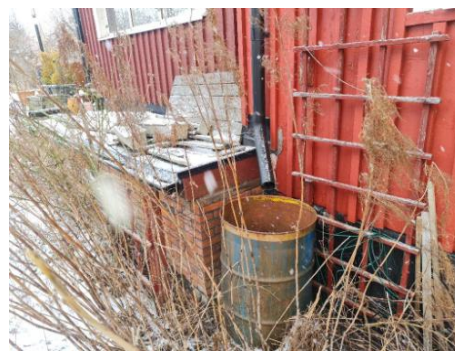
Stuprör är inte anslutet till markledning.

Stuprör som inte är anslutet till markledning kan medföra en ökad fuktbelastning på grundmur/sockel som i sin tur kan leda till ökad fuktbelastning på grund. Se allmänt källare.

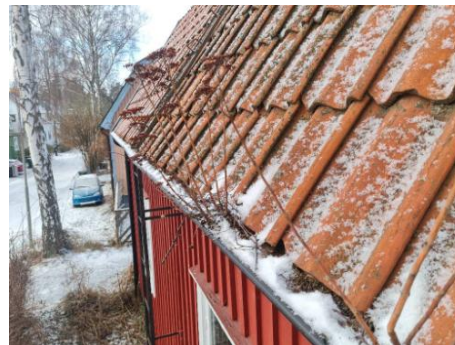
Hängrännor är skräpfyllda.

Eftersom hängrännor är fulla med skräp finns risk för ökad fuktbelastning på grund och fasad. Se allmänt källare.

För att förhindra översvämning rekommenderas rensning av hängrännor.

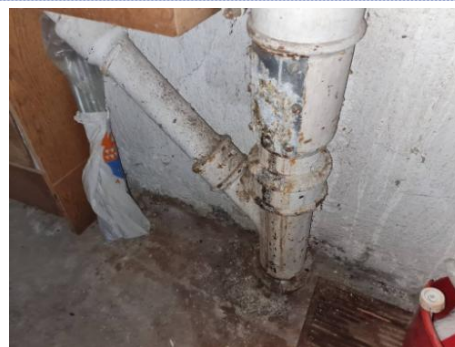
Äldre avloppsstammar, vatten och värmeledningar finns.

Smygläckage noteras på avloppsstam i pannrummet.

Kontakta fackman för vidare kontroll och åtgärdsförslag.

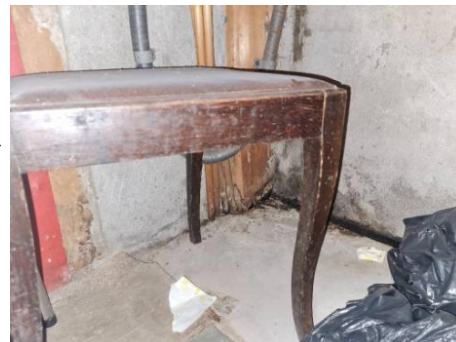
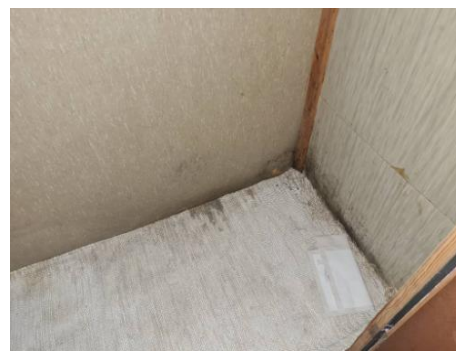
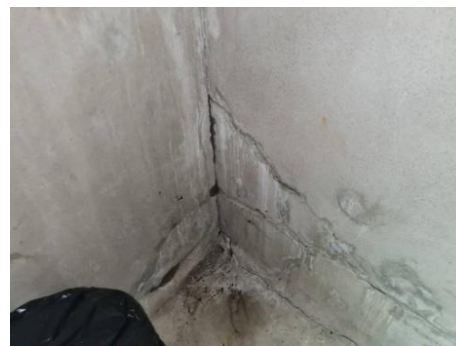
Puts- och färgsläpp samt fuktgenomslag finns på källarväggar och golv i flera rum/utrymmen, inkl i tillbyggnadsdelen under uterummet. Källarplanet är till viss del belamrat, så grundmursväggarna syns inte fullt ut.

Det finns konstruktioner och ytskikt som består av organiskt material på golv och mot grundmursväggar, och det mesta av dessa konstruktioner är fuktskadade.

Skador finns på del till källartrappan, inredning, garderober mm.

Det finns till viss del en lukt av mikrobiell karaktär i källarplanet, vilket bedöms komma från träkonstruktionerna.

Puts- och färg som släppt från underlaget invändigt på källarytterväggarna är ett tecken på att källarens utvändiga fuktskydd inte längre fungerar tillfredsställande.

För att åtgärda detta måste källarens utvändiga fuktskydd förbättras. Läs Anticimex faktablad om källare för tips och råd. Kontakta fackman för vidare kontroll och åtgärdsförslag.
