Besiktningsprotokoll

Anticimex Överlåtelsebesiktning av småhus - nivå 1

Fastighetsbeteckning:	
Aspen 6	
Fastighetsägare:	
Kerstin Maria Helena Ramsden	
Fastighetsadress:	
Hjortstigen 16	
Postnummer:	Ort:
182 79	Stocksund

Besiktningsdatum:	Protokollnummer:
2022-05-24	66942391
Temperatur:	Väderlek:
12 °C	Sol
Tekniker:	
Patrik Selvander	
E-post:	
patrik.selvander@anticimex.se	
Kontor:	
Stockholm Norr	
Närvarande:	
Fastighetsägare

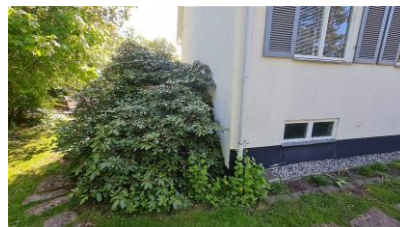
Växter finns i anslutning till grundmur.

När det finns rabatter och växter nära grundmuren finns risk att fukt stannar kvar i väggarna. Detta kan i sin tur orsaka invändiga fuktskador. Växternas rötter kan också skada grundmuren och sätta dräneringsledningen ur funktion.

Området närmast huset rekommenderas att vara fritt från växtlighet.

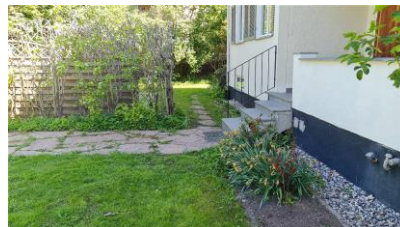
Marken lutar på delar mot huset.

Detta innebär en ökad fuktbelastning mot grunden vilket i sin tur kan orsaka fuktskador i huset.

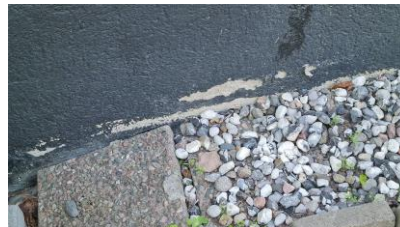
Sprickor och putssläpp finns i sockel.

Dessa bedöms inte ha lett till bakomliggande skador.

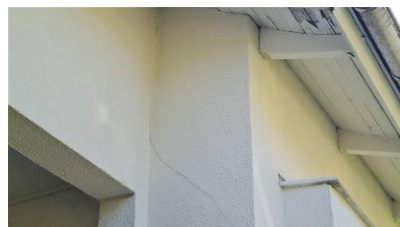
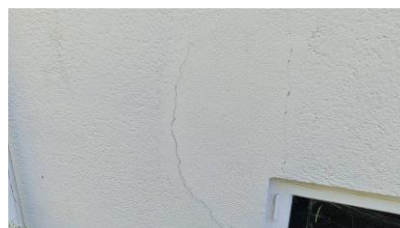
Putsad fasad har brister.

Då den putsade fasaden har brister finns risk att vatten tränger in i bakomvarande konstruktion med fuktrelaterade skador som följd.

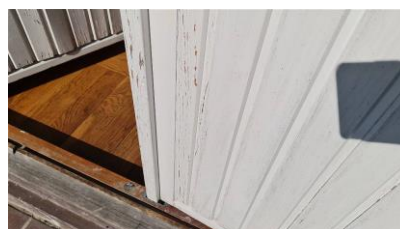
Dörr är i behov av målning/underhåll.

Dörrar där målningsbehov finns riskerar att få fukt- och rötskador på grund av sämre vattenavvisande förmåga.

För att öka livslängden på dörr rekommenderas målning och underhåll.

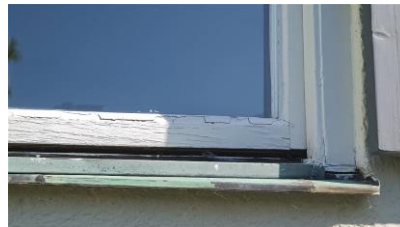
Fönster är i behov av målning/underhåll.

Fönsterbågar och fönsterkarmar där målningsbehov finns riskerar att få fukt- och rötskador på grund av sämre vattenavvisande förmåga.

För att öka livslängden på fönster rekommenderas målning och underhåll.

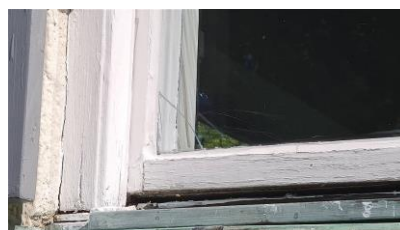
Spricka i fönsterglas vid vardagsrum/matplats noteras.

Kontakta en glasmästare för byte av glas.

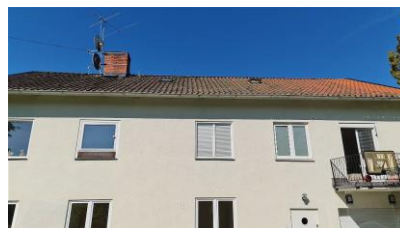
Hängrännor lutar fel.

När hängrännor har en felaktig lutning (lågpunkter) finns risk att regnvatten svämmar över vilket i sin tur kan leda till fuktskador på fasad och sockel.

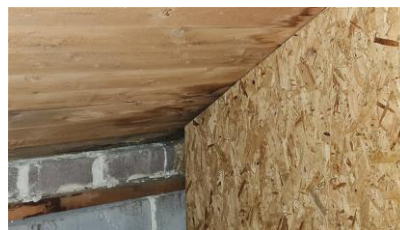
Missfärgning noteras på underlagstaket.

Detta bedöms vara äldre då det bedöms tort i samband med besiktningen.

Det rekommenderas dock att kontrollera vindarna regelbundet efter förändringar.

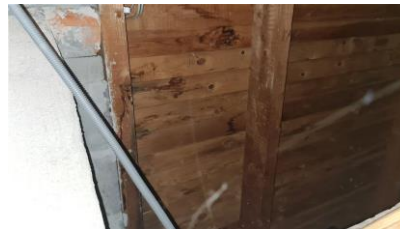
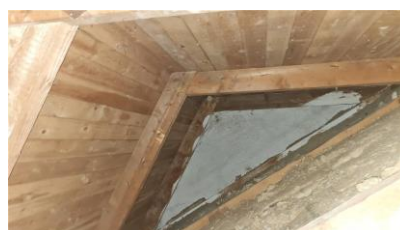
Vindsutrymmet saknar landgångar.

Vindsutrymmet kunde inte besiktas eftersom landgångar saknas.

Vi rekommenderar en kompletterande besiktning när landgång monterats.

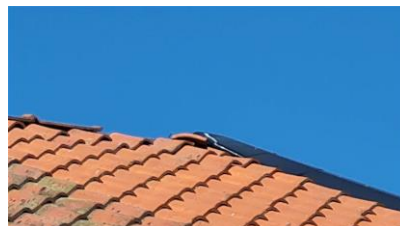
Taket avsynat från mark då erforderlig taksäkerhet saknades.

Det noteras enstaka pannor ligger ur sitt läge.

Då pannor är bristfälliga finns risk för att vatten tränger in i underliggande konstruktioner med fuktrelaterade skador som följ.

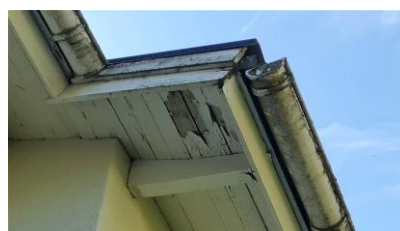
Takfoten är i behov av målning/underhåll.

Träkonstruktioner där målningsbehov finns riskerar att få fukt- och rötskador på grund av sämre vattenavvisande förmåga. För att öka livslängden på fasadbeklädnaden rekommenderas målning och underhåll.

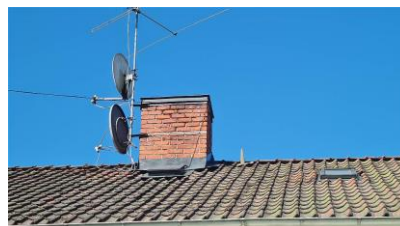
Skorstenen saknar väderskydd.

Väderskydd kan monteras för att skydda mot nederbörd som annars kan orsaka fuktskador och frostsprängning i skorstenen/ murstocken.

Vi rekommenderar att du kontaktar en fackman för att ta reda på hur och om ett väderskydd ska monteras.

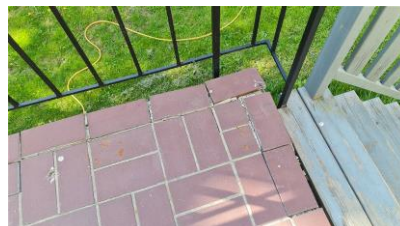
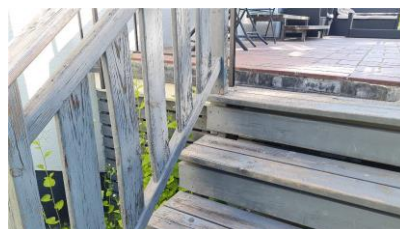
Klinker släppt från underlaget.

Trapp i behov av underhåll

Det rekommenderas att kontakta en entreprenör för bedömning av lämplig åtgärd.

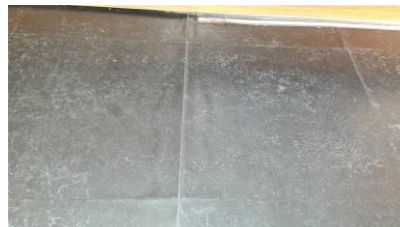
Golvet är fuktskadat. Förhöjda fuktindikationer noteras på golvet.

Den upptäckta fuktskadan kan vara ett tecken på en tidigare eller en pågående fuktskada.

Vi rekommenderar en fördjupad undersökning för att bedöma orsak och omfattning.

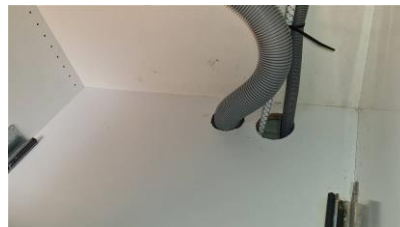
Fuktskydd saknas i diskbänksskåp.

Utan fuktskydd är det svårt att upptäcka läckage från rörledningar. Vatten kan då tränga in i omkringliggande konstruktioner och orsaka fuktskador.

För att upptäcka eventuella läckage, installera ett fuktskydd.

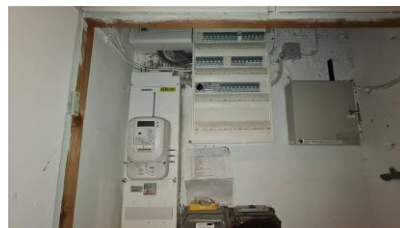
Jordfelsbrytare finns installerad vid el-centralen, gruppförteckning noteras.

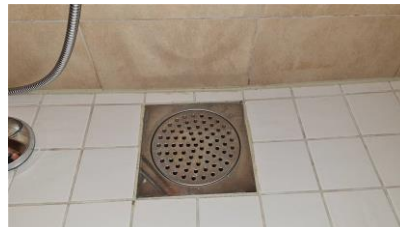
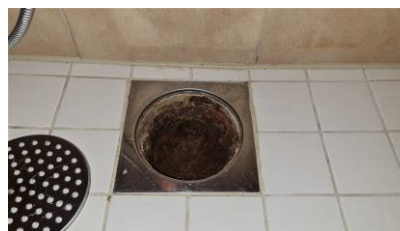
Rostig gjutjärnsbrunn monterad nära vägg. Ej utbytt vid renovering.

Det finns risk att tätskiktet inte har kunnat anslutas på rätt sätt, vilket kan leda till fuktskador.

Byt golvbrunn vid renovering.
