Besiktningssprotokoll

Anticimex Överlåtelsebesiktning av småhus - nivå 1

Fastighetsbeteckning: Tjädern 8	
Fastighetsägare: Björn Mats Sjögren	
Fastighetsadress: Svalvägen 4	
Postnummer: 181 56	Ort: Lidingö

Besiktningdatum: 2022-06-10	Protokollnummer: 66985821
Temperatur: 18 °C	Väderlek: Duggregn
Tekniker: Daniel de Luca	
E-post: Daniel.De.Luca@anticimex.se	
Kontor: Stockholm Syd	
Närvarande: Fastighetsägare Daniel de Luca, Anticimex

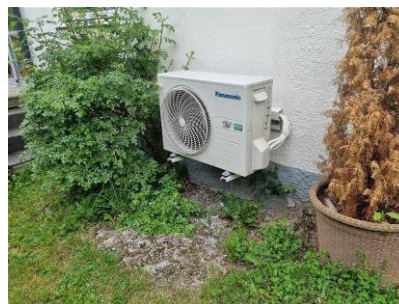
Kondensvatten från luftvärmepumpens utedel leds inte bort från husgrunden.

Detta medför ökad risk för att vatten tränger in i anslutande konstruktioner, vilket i sin tur kan leda till fuktrelaterade skador. Observera att besiktning av byggnadens värmesystem eller värmepumpen inte har ingått i uppdraget.

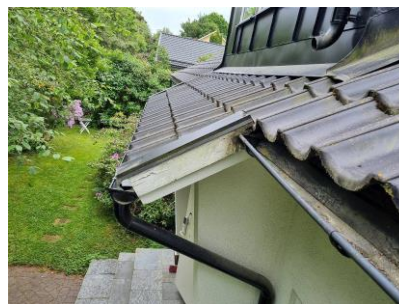
Fasaden noteras ställvis med bom-ljud.

Detta indikerar att putsen har släppt från underlaget och kan leda till att putsen släpper helt med otätheter som följd.

Vindskiva vid entrén har mindre rötskador.

Det rekommenderas att kontakt tas med behörig fackman för vidare kontroll.

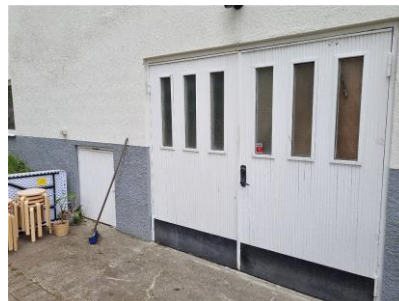
Torrspäckor finns på dörr.

Torrspäckor och färgsläpp medför ökad risk för fuktinträngning vilket i sin tur kan leda till rötskador.

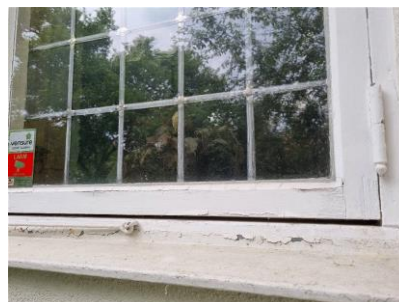
Fönster har färgsläpp och torrspäckor.

Fönsterbågar och fönsterkarmar där målningsbehov finns riskerar att få fukt- och rötskador på grund av sämre vattenavvisande förmåga.

För att öka livslängden på fönster rekommenderas målning och underhåll.

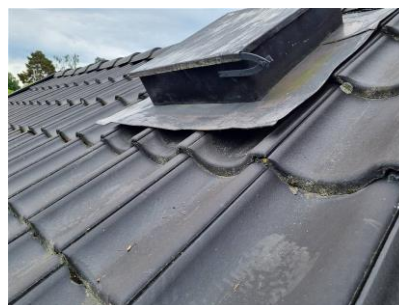
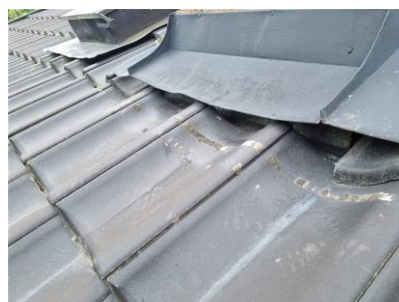
Plåtkrage runt vindslucka är bristfälligt monterad/åtgången av snö/is och skorstensplåt ligger med för kort överlapp mot takpannor. Färg på takkupa flagnar.

Detta kan leda till fuktskador i bakomliggande konstruktioner.

Kontakta en plåtslagare för kontroll och åtgärd.

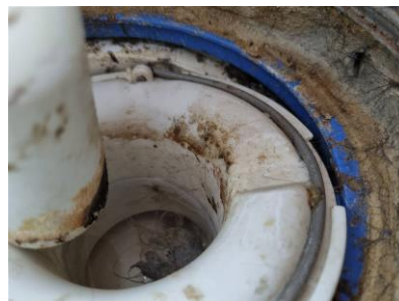
Klämring i golvbrunnen är ej helt nere i sitt säte och glipar.

Detta medför att det finns en ökad risk för att vatten kan tränga ner i omkringliggande konstruktioner med fuktskador som följd.

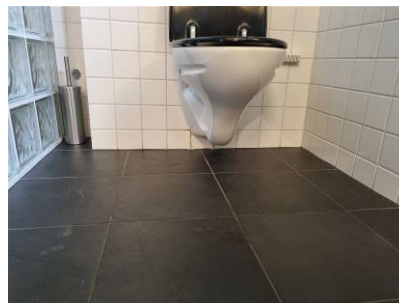
Inbyggd spolcistern till toalett saknar skvallerrör.

Utän skvallerrör finns risk att eventuellt läckage inte upptäcks, vilket kan leda till fuktskador i omkringliggande konstruktioner.

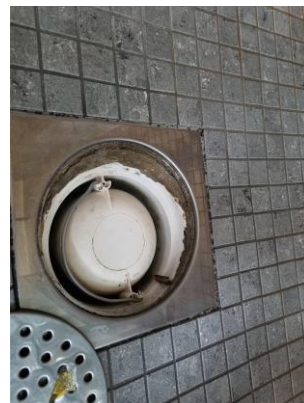
Klämring finns inte i golvbrunn.

Avsaknad av klämring i golvbrunn medför att vatten kan tränga ner i omkringliggande konstruktioner med fuktskador som följd. Detta kan i sin tur leda till mikrobiella skador (angrepp av mikroorganismer).
