DANDERYD STOR-KALMAR 18

Fafnervägen 78

Överlåtelsebesiktning

2020-06-01

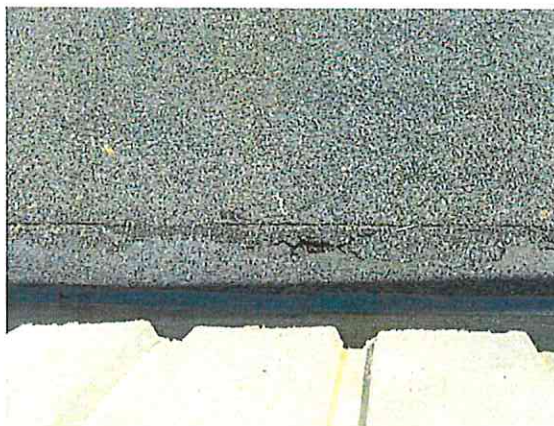
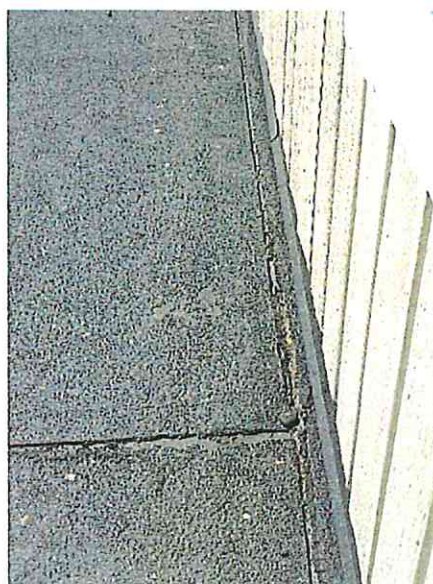
Yttertak och avvattning - Plåt på takkupa och ventilationshuv med målningsbehov.
- Lite mossa på taket och skräp i hängränna.
- Delvis avsaknad av insektsnät och trasigt nät på något ställe.
- Pappen på garagetaket är i behov av underhåll eller utbyte. Ett hål noteras i kanten och pappen har dragit ihop sig. Spikning genom pappen finns vid nocken. Se foton nedan.

3.3 Garagetakets papp är gammal och har brister. Det finns en risk för att taket läcker.
