Anticimex Överlåtelsebesiktning av småhus - nivå 1

Fastighetsbeteckning: Svärdsfästet 2	
Fastighetsägare: Hans Robert Danelius	
Fastighetsadress: Torsburgsvägen 5	
Postnummer: 168 55	Ort: Bromma

Besiktningdatum: 2023-05-31	Protokollnummer: 67630142
Temperatur: 16 °C	Väderlek: Sol
Tekniker: Roger Pettersson	
E-post: roger.pettersson@Anticimex.se	
Kontor: Stockholm Norr	
Närvarande: Fastighetsägare

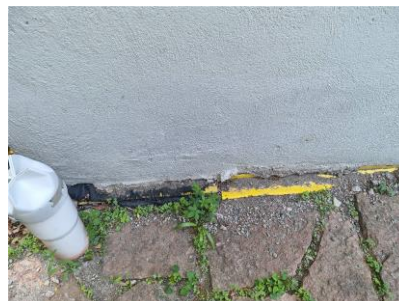
Utvändigt / Markförhållanden

Delar av det utvändiga fuktskyddet ligger oskyddat ovan mark.

Risk finns att det utvändiga fuktskyddet skadas och funktionen försämras.

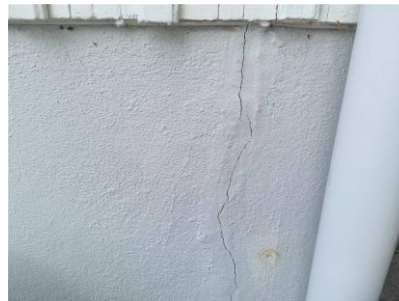
Utvändigt / Sockel

Sprickor finns i sockel.

Detta kan leda till fukt- och frysskador i konstruktionen.

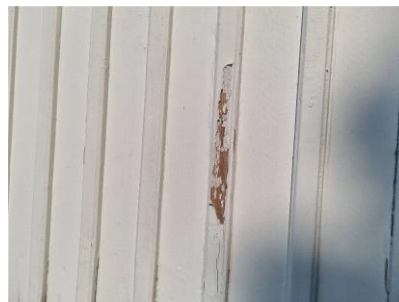
Utvändigt / Fasad

Fasadpanelen är i behov av målning/underhåll.

Fasadbeklädnad och träkonstruktioner där målningsbehov finns riskerar att få fukt- och rötskador på grund av sämre vattenavvisande förmåga. För att öka livslängden på fasadbeklädnaden rekommenderas målning och underhåll.

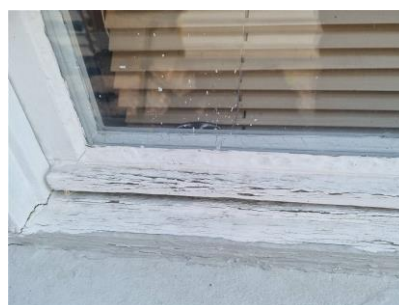
Utvändigt / Fönster/Dörrar

Fönster och altandörrar är i behov av målning/underhåll.

Fönster och dörrar där målningsbehov finns riskerar att få fukt- och rötskador på grund av sämre vattenavvisande förmåga.

För att öka livslängden på dörr rekommenderas målning och underhåll.

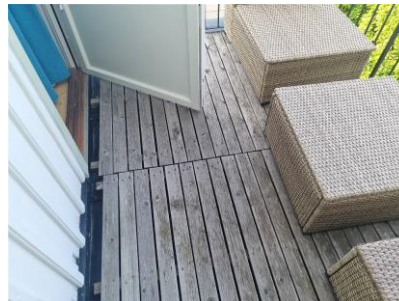
Utvändigt / Balkong

Balkongen är en så kallad underbyggd och låglutande balkong.

Underbyggda och låglutande balkonger är riskkonstruktioner för mikrobiella skador och läckage då yt/tätskiktet bland annat nyttjas för gångbelastnings samt på grund av liten/dålig avrinning. För denna typ av konstruktion är det viktigt med noggrant underhåll i form av rengöring/rensning.

Tätskiktet utgörs av ett plåttak med trallgolv ovan. Vid kontroll gjordes inga noteringar.

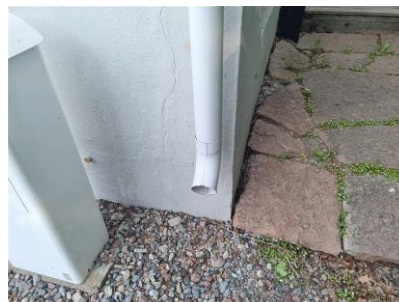
Utvändigt / Hängrännor / Stuprör

Stuprör är inte anslutet till markledning.

Stuprör som inte är anslutet till markledning kan medföra en ökad fuktbelastning på grundmur/sockel som i sin tur kan leda till fuktrelaterade skador.

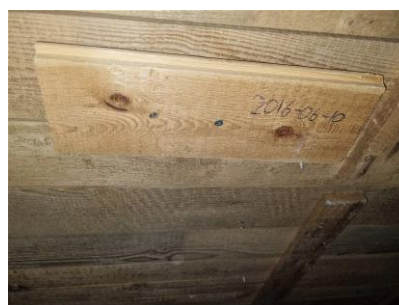
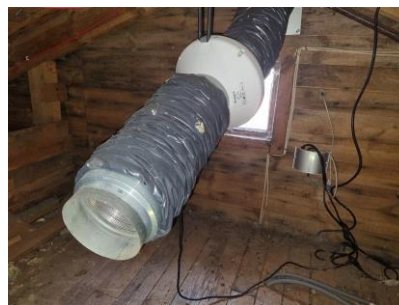
Utvändigt / Vind

På vinden noteras det att mikrobiell påväxt finns på underlagstaket.

Detta bedöms vara ett äldre problem innan man installerade fuktvakt och frånluftsfläktar. På en referens bräda uppsatt 2016 noteras ingen mikrobiell påväxt.

Viktigt att regelbundet se över sin vind och referens bräda efter förändringar samt att fuktvakt och fläktar fungerar som det ska. Man kan med fördel även ta bort äldre mikrobiell påväxt.

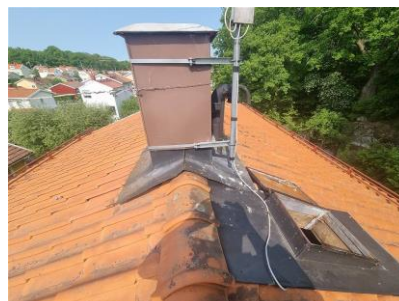
Utvändigt / Tak

Följande noteras på yttertaket.

- Plåtdetaljer runt skorstenen och takluckan är inte utbytta i samband med takreningen.
- Enstaka trasiga pannor.
- Skorsten saknar väderskydd.

Detta kan leda till fuktskador i bakomliggande konstruktioner.

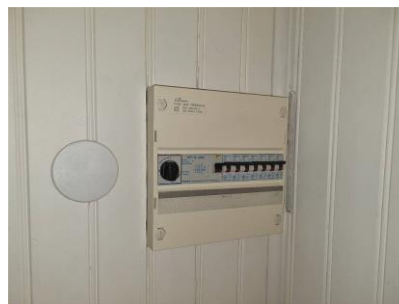
Entréplan / Trappor

Gruppförteckning över elcentralen saknas.

"Gruppförteckning" är en lista som ska vara placerad vid elcentralen. Den visar vilka säkringar som är anslutna till vilka armaturer, vägguttag och apparater. Den är också till för att underlätta vid felsökning och elarbeten.

Kontakta en elektriker för att upprätta en gruppförteckning som placeras i närheten av elcentralen.

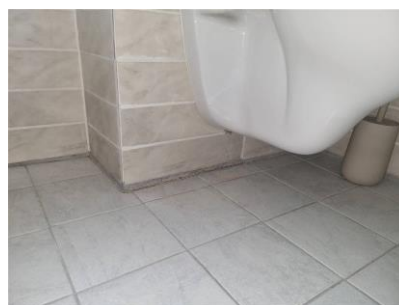
Övre plan / Dusch/Toalett

Våtutrymmet har äldre yt-/tätskikt.
Det noteras en svacka i golvfallet utanför duschzon.

Eftersom funktionen, som innebär att ytskiktet/tätskiktet ska vara vattentätt, kan vara nedsatt finns en ökad risk att vatten tränger igenom ytskiktet/tätskiktet med vattenskador i omkringliggande konstruktioner som följd.

Inbyggd spolcistern till toalett saknar skvallerrör.

Utan skvallerrör finns risk att eventuellt läckage inte upptäcks, vilket kan leda till fuktskador i omkringliggande konstruktioner.

Man kan med fördel montera en vattenvarnare för att få en indikation på ett eventuellt läckage.

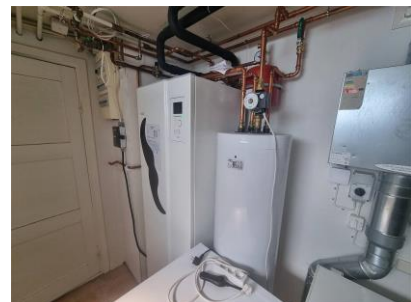
Källarplan / Pentry/Pannrum

Golvbrunn finns inte i utrymmet.

I denna typ av utrymme bör en golvbrunn finnas. Avsaknaden utgör en ökad risk för fuktskador i omkringliggande konstruktioner.

Man kan med fördel montera en vattenvarnare/vattenfelsbrytare för att få en indikation på ett eventuellt läckage.

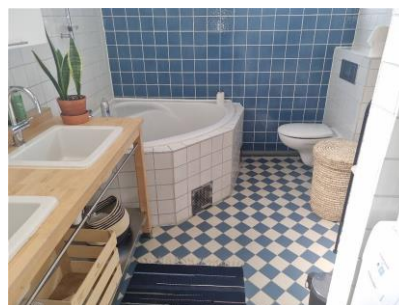
Källarplan / Badrum/Wc

Golvbrunnen och utrymmet under badkaret är inte besiktningsbart.

För att kunna kontrollera och bedöma golvbrunnen måste den vara tillgänglig och rengjord.

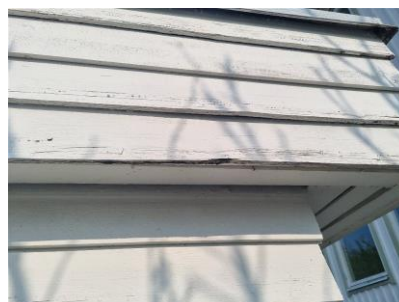
Utvändigt / Fasad

Fasadpanelen är i behov av målning/underhåll samt byte av enstaka panelbrädor.

Fasadbeklädnad och träkonstruktioner där målningsbehov finns riskerar att få fukt- och rötskador på grund av sämre vattenavvisande förmåga. För att öka livslängden på fasadbeklädnaden rekommenderas målning och underhåll. I samband med ommålning rekommenderas att de rötskadade panelbrädorna byts ut.

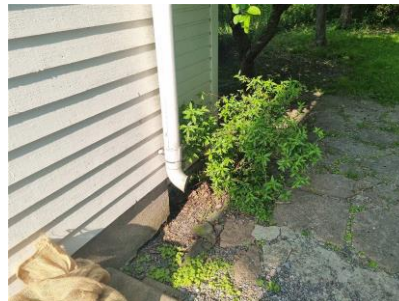
Utvändigt / Hängrännor / Stuprör

Stuprör är inte anslutet till markledning.

Stuprör som inte är anslutet till markledning kan medföra en ökad fuktbelastning på grundmur/sockel som i sin tur kan leda till fuktrelaterade skador.

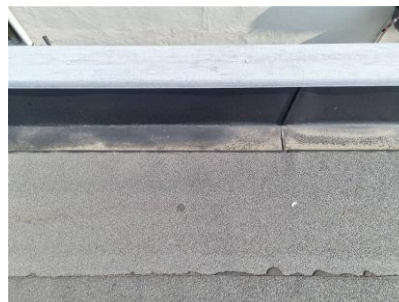
Utvändigt / Tak

Takpappen är äldre.

Tätskiktet på ett platt/låglutande tak har enligt vår bedömning en begränsad livslängd. Eftersom takpappen är äldre har det ett minskat motstånd mot vattengenomträngning. Detta i sin tur kan leda till att takkonstruktionen drabbas av fuktskador.
