# Besiktningssprotokoll

## Försäkringsbesiktning

Fastighetsbeteckning Stor-Kalmar 18	
Försäkringstagare Lasse Camehagen	
Fastighetsadress Fafnervägen 78	
Postnummer 182 66	Ort Djursholm
Försäkringsnummer CV-5097510-142

Typ av besiktning Försäkringsbesiktning	Tidigare försäkringsbolag
Hustyp 1-8 2. Enplan, ej källare, inredd vind	Besiktigad byggnad Huvudbyggnad
Byggnadsår 1979	Boarea 137 m <sup>2</sup>
Grundläggning Betongplatta på mark

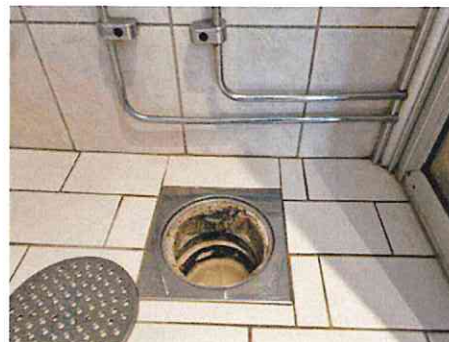
#### Golvbrunn

Golvbrunnens ovkant ligger ej i samma nivå som tätskiktet. Risk finns att det nya tätskiktet inte har kunnat anslutas till golvbrunnen på ett riktigt sätt, vilket kan leda till fuktskador i omkringliggande konstruktioner. Är utrymmet nyare än 10 år och utfört av en entreprenör rekommenderas att aktuell entreprenör kontaktas för att kontrollera och säkerställa utförandet. Är utrymmet äldre bör området mellan golv och golvbrunn inte utsättas för stående vatten. Det är därför extra viktigt att rensa golvbrunnen så att vattennivån inte stiger.

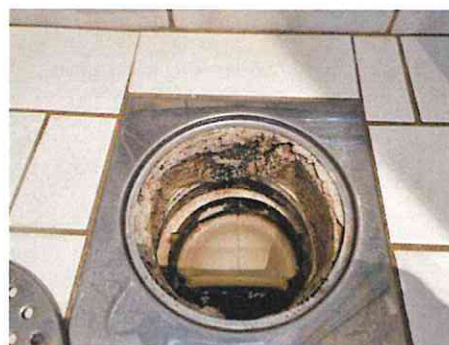
#### Golvbrunn

Äldre typ av gjutjärnsbrunn. Äldre gjutjärnsbrunnar riskerar att rosta sönder med tiden, vilket kan leda till fuktskador i omkringliggande konstruktioner. Vid en framtida renovering ska brunnen bytas ut för att uppfylla gällande branschregler.

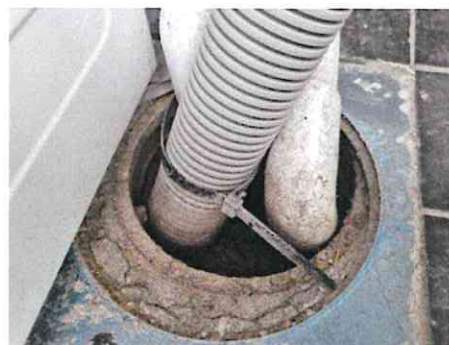
#### Tätskikt

Fuktskydd finns inte under kyl/frys. När det inte finns ett fuktskydd under kyl/frys finns det risk att vatten, på grund av smygläckage från rörledningar inte upptäcks. Vattnet kan då tränga in i omkringliggande konstruktioner och orsaka fuktskador. Installera fuktskydd under kyl/frys.

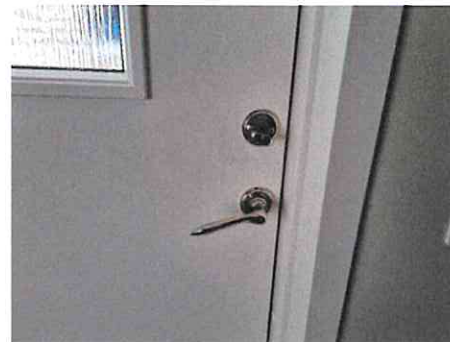
#### Lås

Ytterdörr har ej säkert lås. För att försvåra för tjuven vid ett eventuellt inbrott kan man använda sig av ett lås som inte är öppningsbart inifrån utan att man använder en nyckel. Detta försvårar när tjuven går in i huset via ett fönster och sedan försöker använda sig av ytterdörren för att tömma huset. Det rekommenderas därför att man installerar ett lås som inte går att öppna inifrån utan nyckel, eller ett hemma- och bortasäkert lås t ex Assa 2000.
